Монастыри Псковщины

Крыпецкий Иоанно-Богословский монастырь. 500 лет истории

Глава III. Перед закрытием (XIX – I четв. XX вв.). От владыки Евгения (Болховитинова) до иеромонаха Савватия

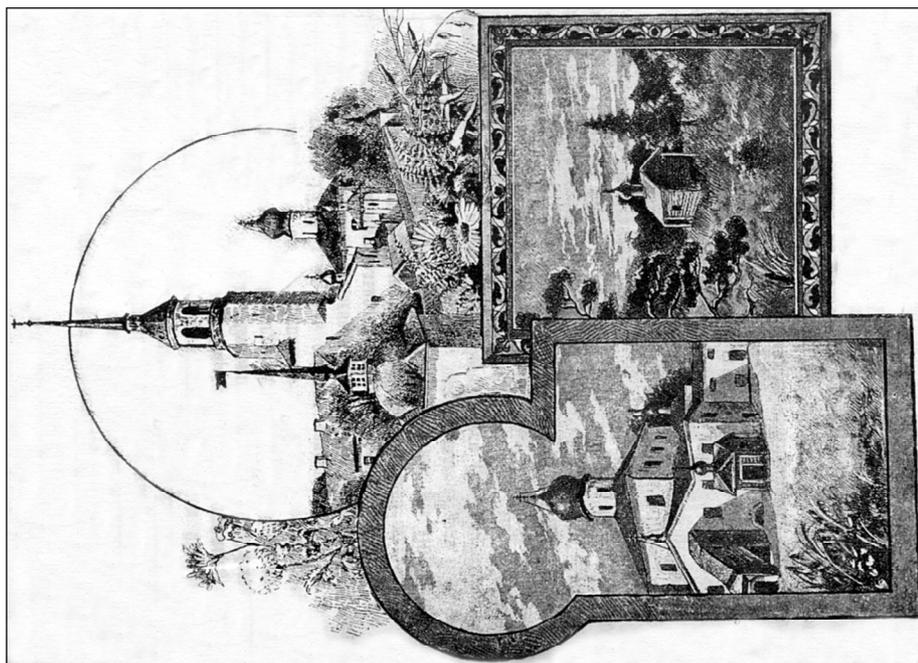
Виды Крыпецкого монастыря в нач. XX в.
«Православные русские обители». СПб., 1910.

Несколько изображений видов монастыря и интерьеров соборной церкви, которые содержат ценные дополнительные сведения, имеются в рисунках-иллюстрациях к статье о Крыпецкой обители в сборнике 1910 г., посвященном описанию известных православных русских обителей⁷. В сочетании с подробнейшим описанием, которое было выполнено в 1921 году последним настоятелем, иеромонахом Палладием, они дают достаточно полную картину состояния архитектурного комплекса Крыпецкого монастыря перед его закрытием⁸. Здесь имеется редкое изображение монастырского ансамбля с юго-восточной стороны – условное изображение южного фасада (верхняя несохранившаяся часть) Настоятельного дома (б. Трапезы), главки над алтарным выступом трапезной Успенской церкви, южного фасада соборного храма. Это единственное изображение восточного прясла каменной ограды с угловыми башенками. Ближняя башенка отчетливо видна. Она квадратная в плане, почти кубическая, с выступающим карнизом под свесом кровли. На наружных фасадах читаются углубления-филенки с арочным завершением. Сферическая кровля переходит в четырехскатную, подобна кровле Рождественской церкви Старовознесенского монастыря (те же 40-е гг. XIX в., которыми датируется проект ограды). Кровля также завершается фонариком с ложными окнами и высоким шпилем с флажком.

На изображении собора Иоанна Богослова виден переход под двухскатной кровлей, фасад которого имеет простую форму, входную дверь ближе к собору и прорезан

простыми оконными проемами. Виден придельный храм Саввы Сербского (полюдный антиминс освящен в августе 1886 г.), малая главка с крестом, которая в описи показана как главка «над нижним теплым храмом». У южного угла западного фасада квадратная в плане деревянная пристройка, перекрытая шестискатной кровлей с главкой – вход в нижнюю церковь: «...При входе в нижний храм имеется небольшой деревянный тамбор досчатый, который увенчан небольшой главкою с крестом». Далее при входе в храм, по левую сторону, была устроена небольшая ризница, где хранилась часть библиотеки и церковных вещей (теперь церковная лавка под крыльцом – *И.Л.*). К последнему большому ремонту 1890-х гг. можно отнести сооружение нового крыльца «на отлете», которое ведет во второй ярус, к центральному входу в главный соборный храм. Лестница деревянная (под простой прямоскатной кровлей), «...которая увенчана небольшой главкою с крестом». Композиция западного фасада собора изменилась кардинально. Не исключено, что первоначальный древний всход наверх с юго-западного угла находился непосредственно в объеме галереи. Расширение нижней церкви потребовало переноса входа и перекладки нижних сводов в юго-западной части собора.

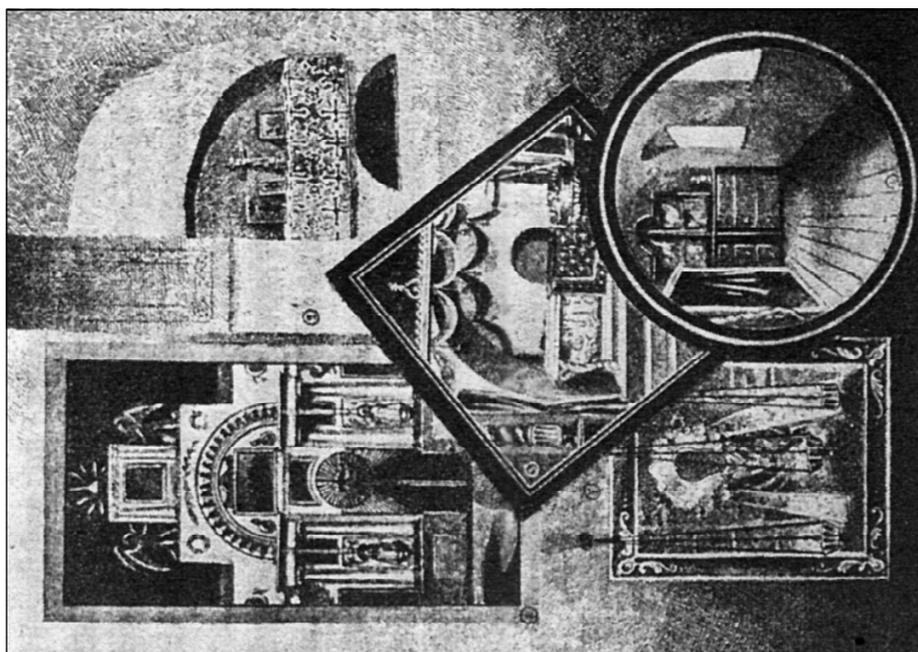
Интерьеры собора Иоанна Богослова.
«Православные русские обители». СПб., 1910.

Большую ценность представляют единственные в своем роде изображения интерьеров соборной церкви, главного иконостаса и утраченной храмовой иконы «Св. Преподобный Савва Крыпецкий», написанной вскоре после прославления святого подвижника (сер. XVI в.?). Иконостас главного храма, по словам того же Темноборского, не производил впечатления старинного и навел мысли о неоренессансе. Этот стиль был модным в сер. XIX столетия и плавно перешел в эклектику. Поскольку в 1860-70-х гг. обновляются все иконостасы кроме главного, его можно отнести к сер. 1850-х гг., когда каменный собор отмечал 300-летие. Пирамидальная форма иконостаса, условные колонные портики, которые поддерживают условную арку, скульптурные изображения ангелов по сторонам верхней иконы и изображение святого духа в виде голубя в круге

Отдельный рисунок посвящен изображению интерьера северной сводчатой ризницы. Свод прорезают распалубки двух оконных проемов. Полы дощатые. Слева, похоже, закрытая вешалка для облачений. В конце, у западной стенки – красивый открытый шкаф-горка, где, наверное, были выставлены сосуды и реликвии. В его нижней части – закрытые выдвижные ящики. Здесь помещались небогатые, но дорогие реликвии древней обители: «...а с северной стороны устроена главная ризница, где хранятся: священные облачения, сосуды, кресты, евангелия, библиотека и сундук с церковными деньгами...». Богослужения в холодном храме производились со дня святой Пасхи до наступающих морозов. В зимнее время они совершались в нижнем теплом храме Преподобного Саввы Крыпецкого, а в остальных храмах по престольным праздникам. Два рисунка изображают гробницу Саввы с открытым отверстием и в полном убранстве, с сенью на резных колоннах. По описи 1921 г., престол нижнего придела Саввы Крыпецкого обложен никелем с чеканными изображениями голгофского креста, Божией Матери и святых. Новый антиминс храма был освящен 2 февраля 1904 г. 27 августа 1911 г. преосвященным Алексием, епископом Псковским и Порховским, по ходатайству игумена Иоанникия, в раку Св. Саввы вложена частица мощей святого, которая ранее находилась в особом ковчежце в верхнем храме. Теперь она также помещалась в отдельном ковчежце, привинченном к крышке раки. Чудотворный, по сказанию, образ Св. Саввы был помещен в иконостасе теплого храма, по правую сторону от Царских врат. «А еще имеется другой такой же образ – копия; обе иконы в серебряных ризах, венчики вызолочены и сделаны для обоих икон в 1893 году никелевые киоты. Обе эти иконы и икона Св. Апостола и Евангелиста Иоанна Богослова носят в крестный ход»¹⁰¹.

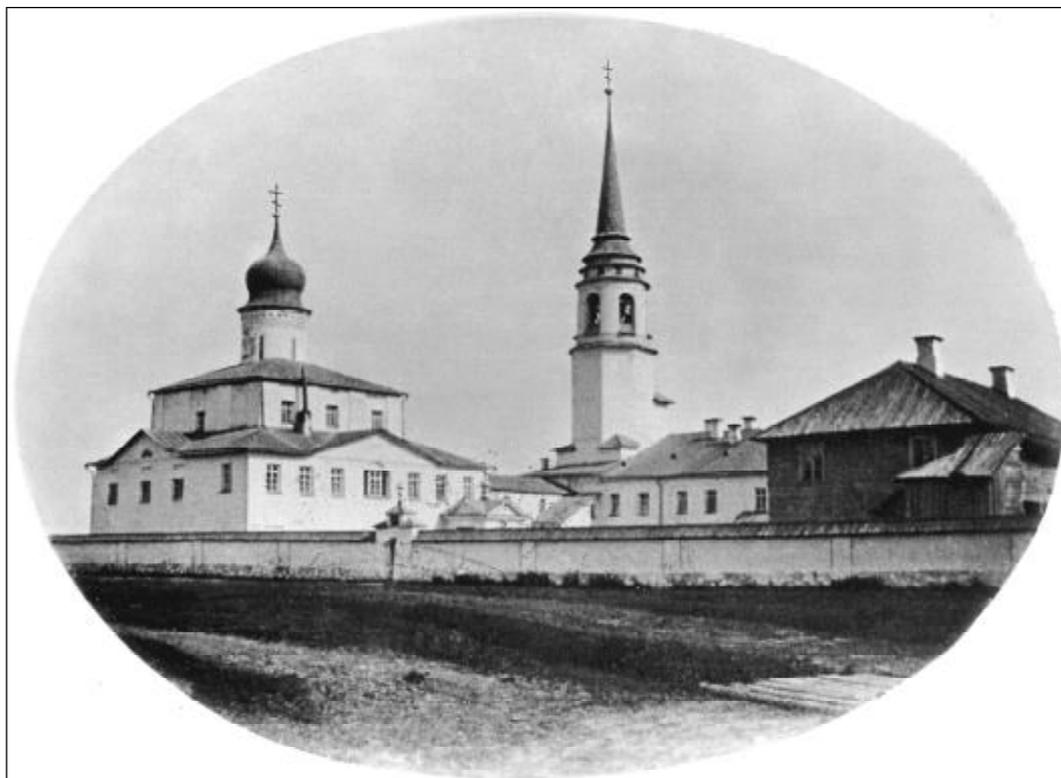
**Крыпецкий монастырь.
Фото Кампраде. Ок. 1880 г.**

Изображение Крыпецкого монастыря в том виде, в котором его ансамбль окончательно сложился в XIX столетии, мы знаем по известной фотографии Кампрада из альбома И.И.Василева «Виды города Пскова и его окрестностей»⁸⁰. Начало новой реконструкции прославленной, но значительно обветшавшей и прозябавшей обители положил известный деятель Русской православной церкви, ученый, писатель, активный член Общества истории древностей Российских, архиепископ Псковский и Изборский (1816-1822 гг.), впоследствии митрополит Киевский и Галицкий Евгений (Болховитинов). Автор «Истории княжества Псковского» кропотливо изучал и заботился о сохранении забытых архивов псковских церквей и монастырей, в том числе и Крыпецкого, где хранились еще неизвестные, а ныне большей частью утраченные, рукописи и документы. Он составил пять тетрадей по истории наи-

была выстроена на сборные, а более на собственные средства настоятеля⁹⁰. На фотографии Кампрада видны только одни северные ворота-калитка с башенкой. К ним ведет дорожка. Она по мосткам пересекает большую мелиоративную канаву, идущую вдоль всей северной стены ограды. Этот ров, наверное, окружал весь периметр центрального ядра, как остров, и обеспечивал понижение и отвод грунтовых вод. По словам М. Темноборского, главные южные ворота также не отличались ничем особенным. Так же, как каменная привратная часовня с главкой под зеленой железной кровлей. Но эта часовня, по его словам, очень древняя и получила такой вид в результате позднейших перестроек⁹¹. Очевидно, она была перестроена вместе со строительством новой кирпичной стены. Так главный ансамбль получил необходимую для монастыря изолированность и завершенность.

В те же годы в ходе работ по благоустройству произошли некоторые изменения в приспособлении и использовании монастырских строений. В соборе, «по маловместимости ризничной камеры», устроена новая ризница в коридоре при входе в Иоанно-Богословский храм. В переходе наверху показана одна братская келья и настоятельская кухня, а в нижнем этаже монастырская житница. В нижнем этаже колокольни устроен ледник (что, возможно, не способствовало сохранности высотного сооружения). Впервые показан деревянный двухэтажный братский корпус, крытый гонтом, с 14 кельями для братии. Именно этот корпус в ограде у западной стены показан на фотографии Кампрада. Скорее всего, он выстроен в 1860-х гг., в очередной период больших работ по благоустройству обители, когда она приобрела, наконец, вполне благополучный вид и когда за старым Трапезным корпусом закрепляется неизвестное раньше по источникам название «Настоятельский дом». В этот период - в 1871 году – в монастыре появляется отдельная деревянная одноэтажная с мезонином гостиница с 9 помещениями для приюта богомольцев, выстроенная из монастырского леса и крытая тесом (сгорела в 1893 г.). Длинное здание гостиницы впоследствии, после пожара было выстроено «в стене», ближе к южным воротам. Где стояла первоначальная - неизвестно. Пониженное деревянное здание видно на фотографии в ограде, в ближнем северо-западном углу. Но за Братским корпусом находился еще дровяной сарай⁹⁴. Вот теперь весь ансамбль полностью соответствовал самому раннему фотографическому изображению.
