Храмы земли Псковской

И. И. Лагунин

Храм Святого Спаса в усадьбе Волышово

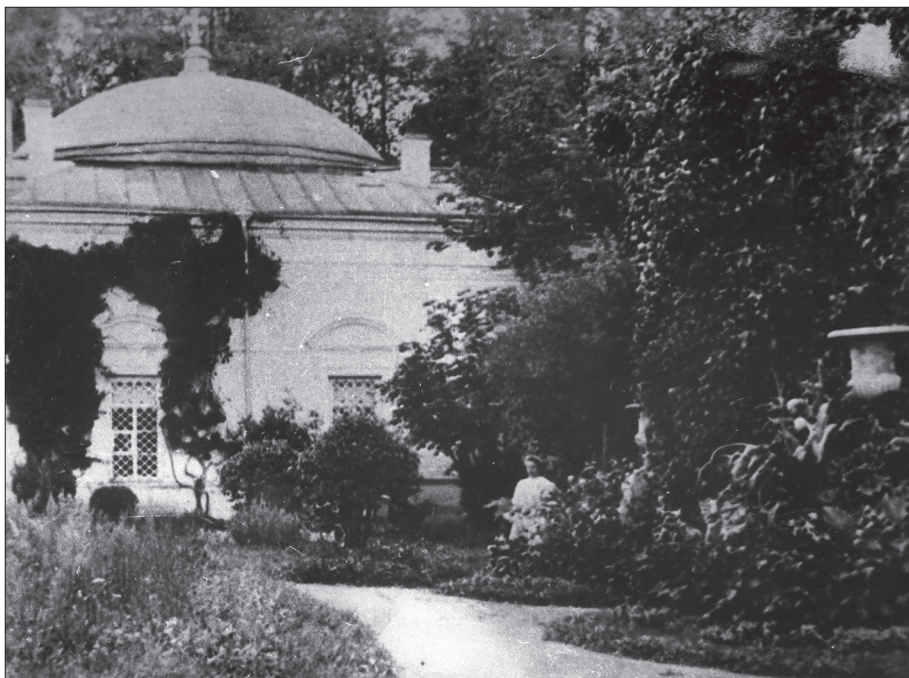
Церковь Святого Спаса. Фото В. Г. Проскурякова. Нач. XX в.

Строгановы. Последний ремонт Спасского храма. Конец XIX — нач. XX вв. Архитектурный ансамбль воышовского храма, сложившийся в I половине XIX столетия, принципиально уже не менялся. Если не считать прямоугольную в плане алтарную пристройку. А. Г. Борис датирует её предположительно рубежом XIX–XX вв.⁴⁰, когда Графский дом перестраивался в камне. Одно из оснований — схема генплана парадного двора, на которой церковное здание изображено условно и алтарный прямоугольник не показан.⁴¹ Однако сама автор замечает, что изображение настолько условно, что не может быть абсолютным основанием для датировки. Таким образом, вопрос всё же остаётся открытым, поскольку возможным временем строительства существующего прямоугольного алтарного объёма мог также быть начальный этап предыдущего периода (ок. 1860 г.), также связанный с реконструкцией Графского дома по проекту М. А. Макарова. Т. е. этап, на котором церковь окончательно превратилась в самостоятельное, отдельно стоящее архитектурное сооружение, требующее в связи с этим определённых исправлений. И основание, и строительство, и перестройки церкви следовали за перестройками господского дома. Уточнение датировки алтарного объёма по архивным источникам пока не определяется. Как отмечает А. Г. Борис, окончательная датировка пристройки, которая завершила формирование памятника в существующем виде, возможна только после проведения полного комплекса исследований, который проводится в настоящее время. На последний строгановский период облик храма в завершённом виде известен по фотографиям В. Г. Проскуракова, фельдшера и фотолетописца усадьбы. Вид с алтарной стороны изображает прямоугольную алтарную пристройку, дошедшую до нас без изменений. Форма крупных окон, надоконные сандрики лучковой формы также не

могут быть уверенно датирующим материалом. Они могут относиться как к 1860-м гг., так и к рубежу XIX–XX вв., причём следует отметить, что от архитектурных элементов и декора каменного главного дома они значительно отличаются.

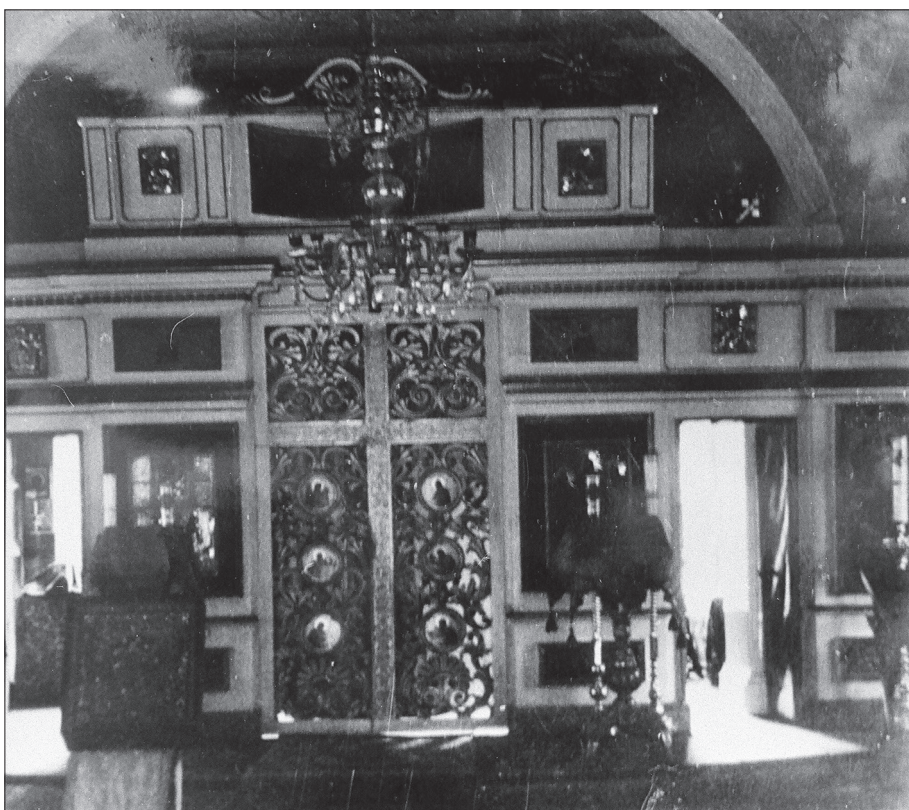
Интерьер. Фото В. Г. Проскурякова. Нач. XX в.

В. Г. Проскурякову принадлежит также фотография внутреннего вида Спасского храма с видом на алтарь. Это единственное изображение интерьера с надалтарной аркой, бронзовым сборным паникадиллом, аналоем и шандалом, а также с полукрытым алтарем. На фотографии изображение алтарной преграды. Она двухъярусная с верхним дополнительным ярусом завершения. В царских вратах, которые украшены сложным растительным орнаментом не четыре, а шесть иконных вставок. Разобрать кто на них изображён затруднительно. Иконостас выкрашен в белую краску, украшения и декор явно позолочены.
